Vom Blitz getroffen

Elektrostatische Entladungen legen Arztpraxen lahm

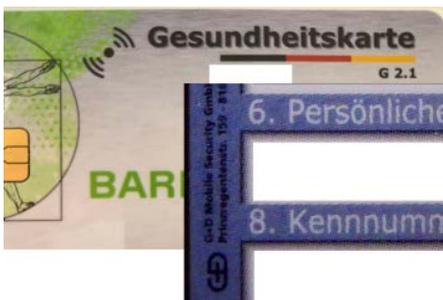
Die Gesundheitskarten erkennt man am Aufdruck „G 2.1“ oben rechts auf der Vorderseite und dem Herstellerkürzel G+D unten links auf der Rückseite.

nauer zu untersuchen. Laut seinen Recherchen sind insbesondere NFC-Karten der Version 2.1 vom Hersteller Giesecke+Devrient (G+D) betroffen. Zu erkennen sind diese am Aufdruck „G 2.1“ auf der Vorderseite rechts oben, und dem Herstellerkürzel „G+D“ auf der Rückseite links unten. Ausgegeben werden sie unter anderem von der Barmer und AOK. Wir fragten beim Hersteller sowie bei der Gematik Muster an, um das Problem nachstellen zu können. Doch keiner wollte uns die kritischen NFC-Karten bereitstellen. Die Gematik schickte uns lediglich eine Prüfkarte der Telekom, bei der keine Probleme auftraten. Die NFC-Funktion war bei dieser Karte inaktiv und die Stromaufnahme (0,25 mA) lag weit unter dem typischen Wert von NFC-Karten im Produktivbetrieb (circa 14 mA).

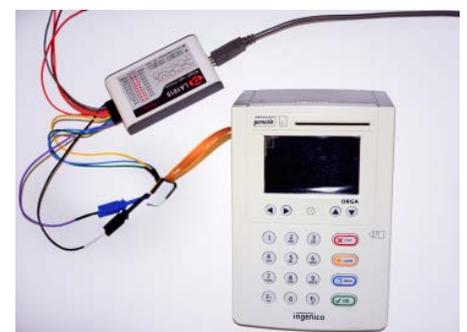
Über eine SIM-Kartenverlängerung konnten wir mit einem Logic-Analyzer die Signalverläufe zwischen SMC-B-Karte und Interface-Baustein prüfen, ohne den Kartenleser ORGA 6141 online öffnen zu müssen.

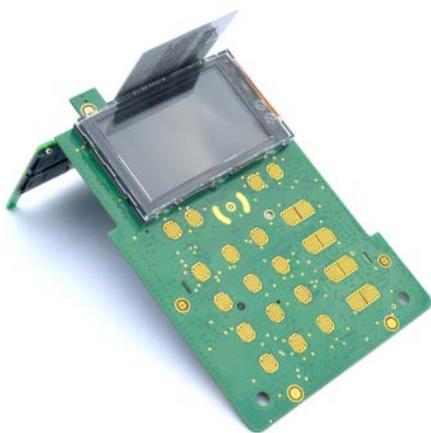
Die Platinen des störungsanfälligen Kartenlesers ORGA 6141 online sind normalerweise mit einer Bohrschutzfolie vor Manipulationen geschützt. Die Gesundheitskarte wird über dem Display eingeschoben.

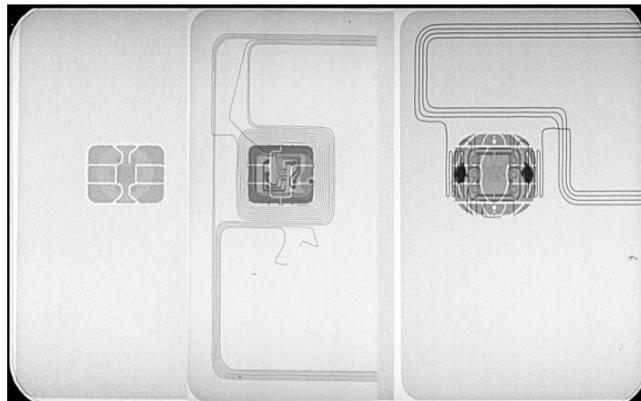
Aktuell befinden sich zwei Typen von NFC-Chipkarten im Einsatz. Der ältere Typ koppelt seine Empfangsspule induktiv mit einer kleinen Spule auf dem eGK-Chip. In der neueren NFC-Variante ist die Empfangsspule direkt galvanisch mit dem eGK-Chip verbunden. Dazu gehören auch die Karten von G+D.

In der Röntgenaufnahme sind die Antennen der neuen Gesundheitskarten gut zu erkennen. Links ein Modell ohne, in der Mitte eine induktiv und rechts eine galvanisch gekoppelte NFC-Antenne.

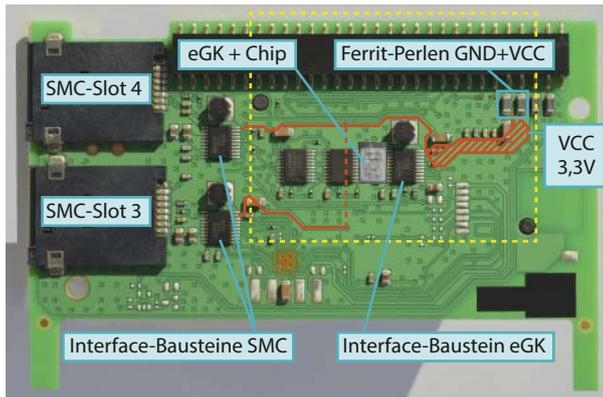
Den Messungen zufolge scheint der ESD-Schutzmechanismus des eGK-Interface-Bausteins für die neuen NFC-Karten aber nicht mehr auszureichen. Der ESD-Puls sucht sich dann weitere Wege. Als Ableiter kann etwa die Spannungsversorgung der SMC-Interface-Bausteine dienen, welche direkt mit dem eGK-Interface-Baustein verbunden ist. Eine Weiterleitung des ESD führt dann zum Ausfall der SMC-Interface-Bausteine und -Karten: Die Kommunikation mit dem Konnektor bricht zusammen und das System muss neu gestartet werden. Dieser Design-Lapsus des Herstellers im Platinen-Layout beschwört einen Single Point of Failure geradezu herauf.

Die hintere Erweiterungsplatte des ORGA 6141 online für eGK- und SMC-Karten: Der Aufnahme-schacht für die eGK befindet sich auf der Rückseite (gelbe Linie, Chipposition als Montage). Die Spannungsversorgungen der Interface-Bausteine für die SMC und eGK sind miteinander verbunden (rote Linie) und können ESD-Impulse übertragen.

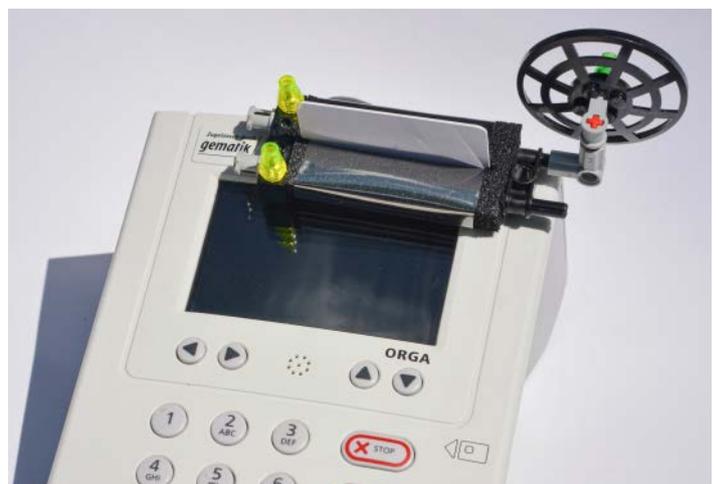
Weil der offizielle ORGA-Protect-Aufsatz bislang nicht lieferbar ist, helfen sich Ärzte zuweilen mit Bastellösungen wie dieser hier.
